## Empty Containers Report

**COR BOX SA DE CV**  
**FSCU 800467**  
**MSMU 593686**  
Date: 08 / July / 2026

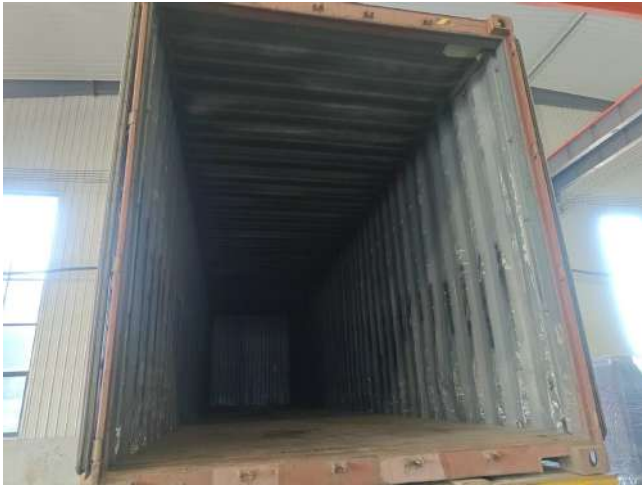
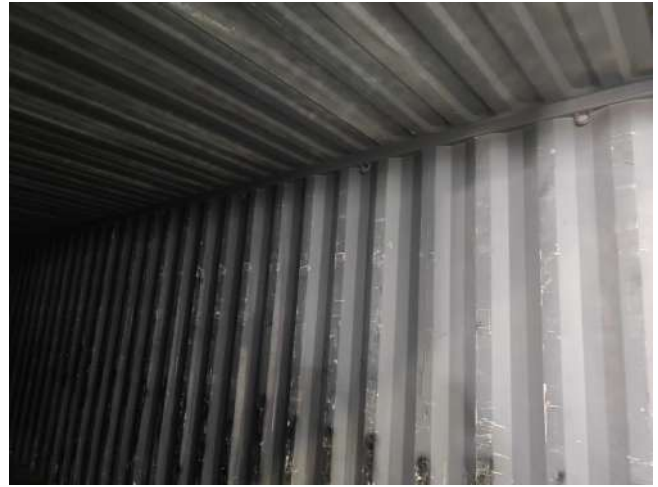
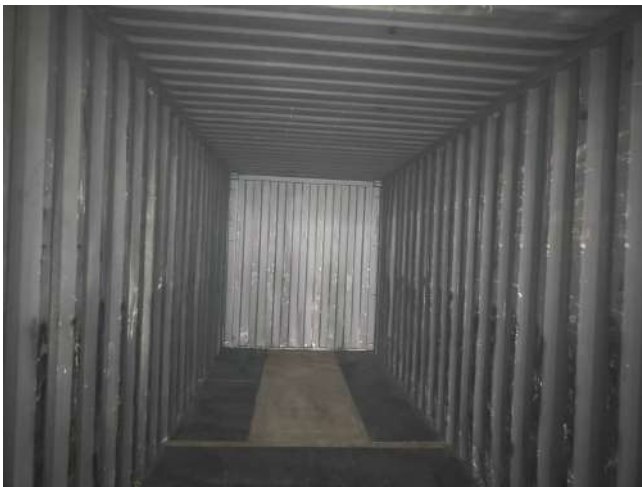
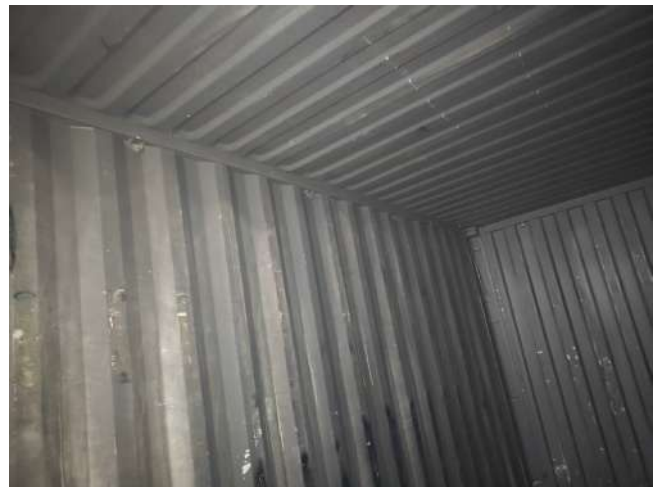
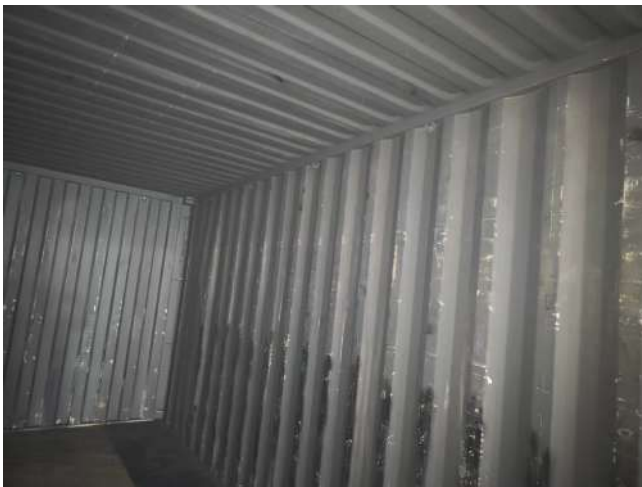
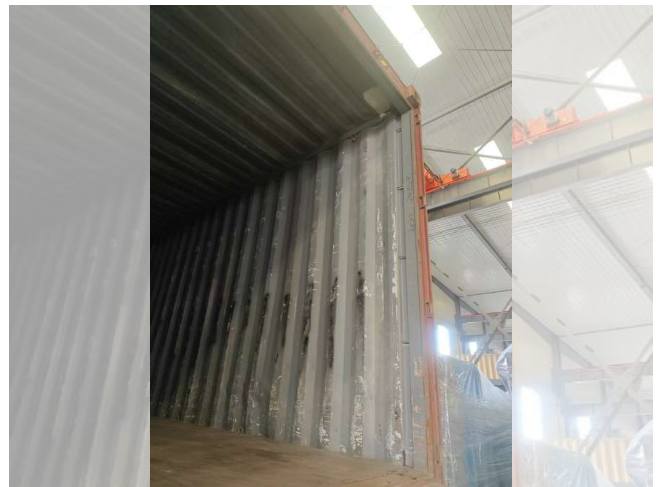
# 1er Contenedor - FSCU 800467

El interior de los contenedores se muestran sin ningún detalle importante que puedan causar daños a las maquinas, se observan las paredes del contenedor desgastadas pero no tiene ninguna afectación en su uso.

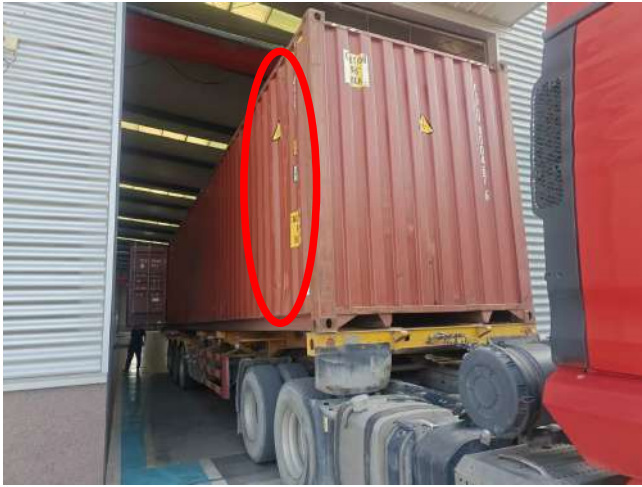
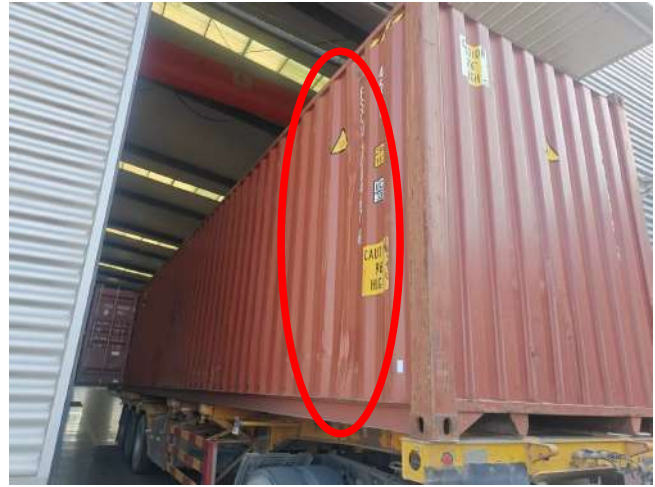
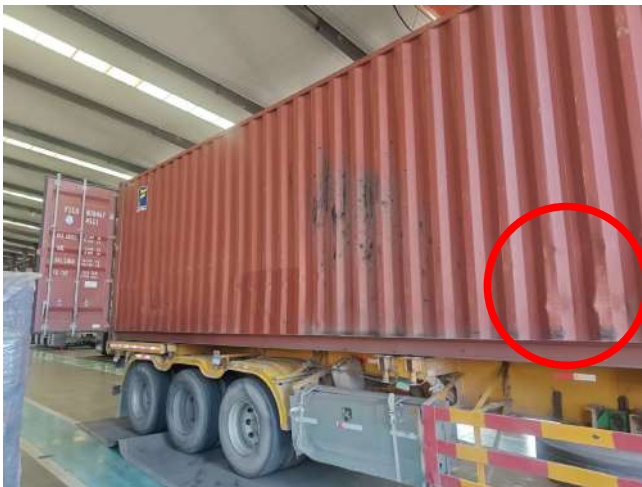
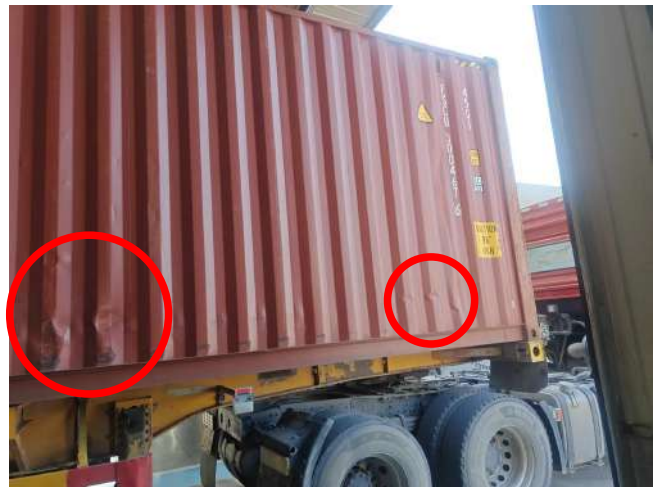
## 1er Contenedor - FSCU 800467

El exterior del contenedor muestra abolladuras causadas por su uso más no muestra deterioros mayores que puedan causar afectaciones.

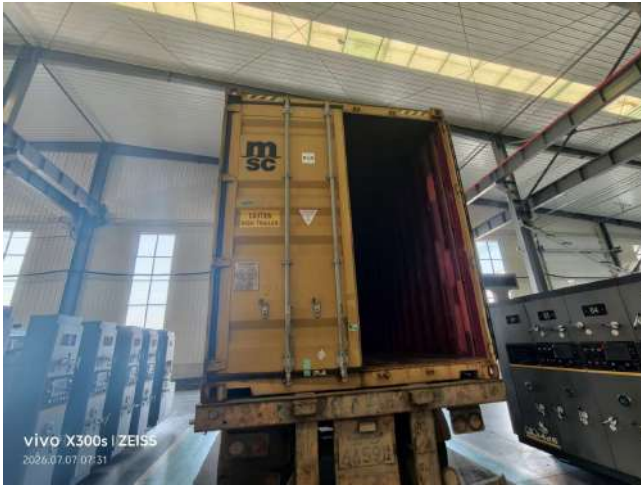
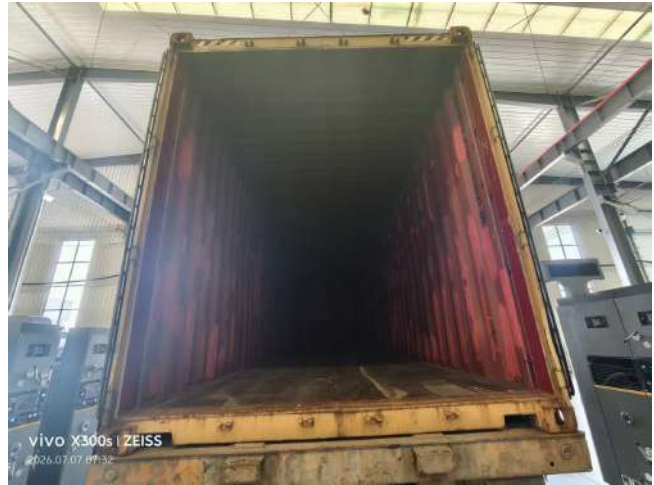
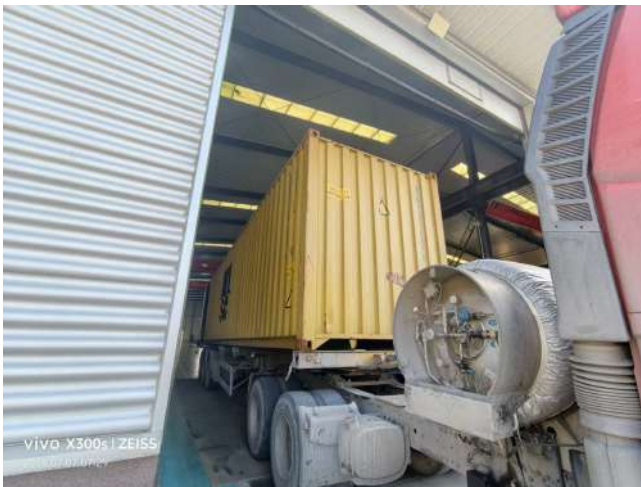
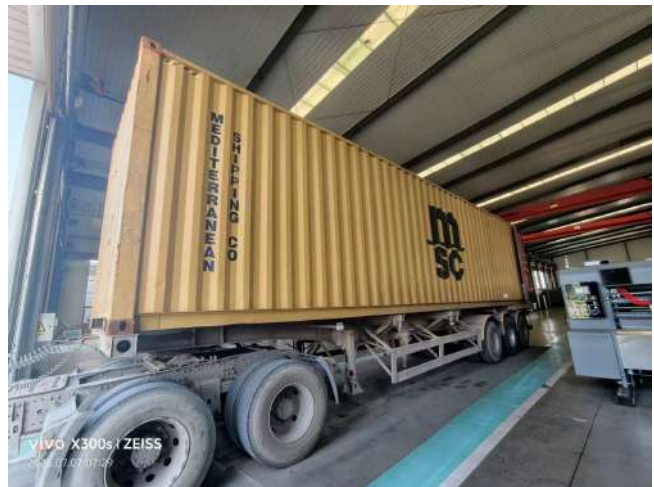
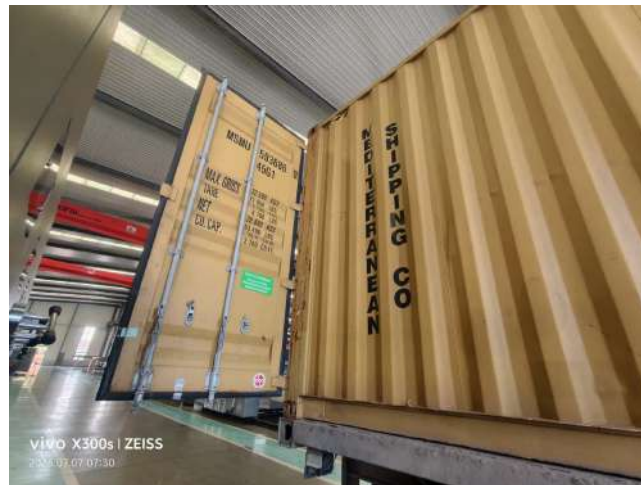
## 2do Contenedor - MSMU 593686

El Segundo contenedor de igual manera muestra afectaciones interiores menores, refiriéndose a únicamente desgaste en pintura, nada que pueda causar daños a las maquinas almacenadas, su exterior se encuentra en condiciones adecuadas y sin abolladuras importantes.
